CARTE DES ALEAS NATURELS

COMMUNE DE CHARAVINES

Rapport de présentation

Rapport définitif

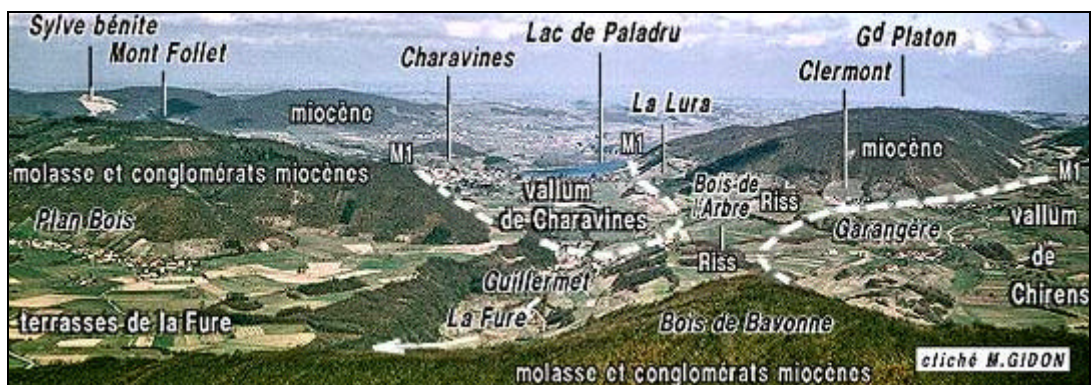
Le relief actuel de la commune de Charavines est l'héritage des glaciations quaternaires marquées par des séries d'avancées et de retraits successifs. L'ombilic¹ qu'occupe le lac de Paladru a été creusé dans la molasse par une langue du glacier rhodanien. Du village au rétrécissement du Guillermet, un « amphithéâtre » de moraines forme le « vallum de Charavines » : Mont de la Lurat, Bois du But et Bois de l'Arbre en limite communale avec Chirens, cimes des collines dominant la Gourlandière et La Pagetière.

Dans la continuité aval de ce modelé glaciaire, de vastes zones planes témoignent des différentes terrasses fluviales de la Fure. Elles ont été abandonnées au fil de l'encaissement du torrent, à mesure que le barrage du glacier isérois se retirait : plateau de Plan Bois, des Planes, du Cueun.
